ADRES	Aylvalaan 36abc 6212 BD Maastricht
GEGEVENS	Oorspronkelijke functie: woonhuis Huidige functie: woonhuis
STATUS	Dominant bouwwerk, incl. erfafscheiding
FOTO'S

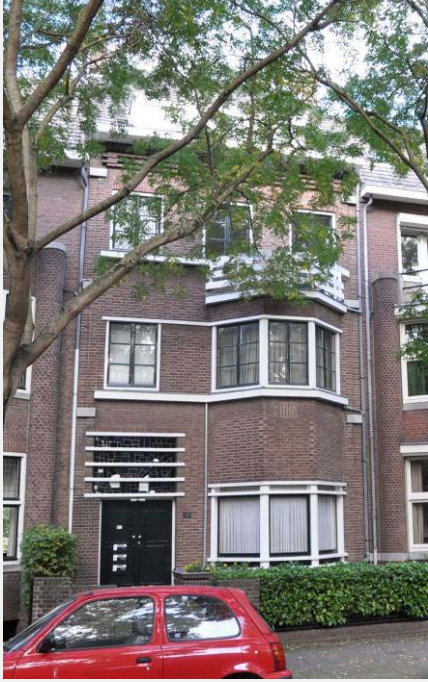
<p data-bbox="450 1151 596 1178"><i>Aylvalaan 36abc</i></p>
OMSCHRIJVING	<p data-bbox="450 1218 568 1245">Inleiding</p> <p data-bbox="450 1249 1406 1308">Woonhuis in expressionistische stijl uit 1927 van architect A. Boosten, gelegen binnen de bebouwde kom van Maastricht.</p> <p data-bbox="450 1344 609 1370">Beschrijving</p> <p data-bbox="450 1375 1406 1500">Tussenwoning, opgebouwd uit drie bouwlagen onder een zadeldak met de nok parallel aan de weg. Het dak is gedekt met Tuiles du Nord. In het voorste dakvlak is een brede, oorspronkelijke dakkapel met een plat dak en drie ramen. Aan het dak is een houten bakgoot.</p> <p data-bbox="450 1505 1406 1693">De voorgevel is opgetrokken in rode baksteen gemetseld in Vlaams verband. De gevel is twee gevelassen breed. De hoeken zijn licht teruggemetseld en met het vooruitstekende middendeel verbonden middels een decoratieve, rechthoekig stenen in iedere bouwlaag. De toegang bevindt zich links en deze bestaat uit een dubbele houten paneeldeur. In het bovenlicht zijn vijf horizontale kunststenen lateien aangebracht, met daar tussen decoratief glas-in-lood.</p> <p data-bbox="450 1697 1406 2040">Rechts van de ingang is een driezijdige erker, die doorloopt tot aan de tweede verdieping. Ter hoogte van de gemetselde borstwering is een oorspronkelijke, gemetselde bloembak geplaatst. Op de begane grond is een driezijdig houten raam met een decoratieve dubbele onder- en bovendorpel. Daarboven is een driezijdige gemetselde borstwering van een erker op de verdieping. Deze heeft drie oorspronkelijke houten ramen met een zesruits roedenverdeling. Op de tweede verdieping is een balkon met een lage gemetselde balustrade, waarboven een (vernieuwd) hekwerk van houten planken is geplaatst. Oorspronkelijk was hier een harmonikavormige houten balustrade (typerend voor ontwerpen van A. Boosten). Rechts is een oorspronkelijke balkondeur, met links daarvan een venster met een oorspronkelijk zesruits raam. Links van de erker en het balkon is op de eerste en tweede verdieping een venster met een oorspronkelijk zesruits houten raam.</p>

<p>Onder de vensters zijn oorspronkelijke houten plantenbakken, die doorlopen door naar de rechter gevelas. Op de eerste verdieping loopt ook de bovenlatei door naar het erkervenster rechts. Onder de goot is een horizontaal gemetseld sierelement aangebracht. Aan de voorzijde wordt de voortuin afgescheiden door een oorspronkelijke erfafscheiding. Deze bestaat uit gemetselde kolommen, een decoratief gesmeed poortje en een gesmeed hekwerk. De rechter hoekkolom is vernieuwd.</p>
<p>WAARDERING</p>	<p>Het bouwwerk is “dominant” gewaardeerd vanwege zijn historisch-ruimtelijke samenhang en architectuurhistorische waarden en meer in het bijzonder omdat:</p> <ul style="list-style-type: none"> • het object deel uit maakt van de woonbebouwing van de Aylvalaan, uit het tweede, derde en vierde decennium van de twintigste eeuw. • het object architectuurhistorische betekenis heeft vanwege de esthetische kwaliteit van het ontwerp. • het ontwerp een hoge mate van architectonische gaafheid bezit. • het een bijzondere detaillering en plasticiteit heeft zoals de sterke horizontale accenten in de lateien en de het verticale hoekaccent middels blokken. • het onderdeel uitmaakt van het oeuvre van de belangrijke plaatselijke architect Alphons Boosten. <p>Waardevolle elementen die bijdragen aan bovengenoemde waardering zijn onder andere:</p> <ul style="list-style-type: none"> • de oorspronkelijke voordeur • het glas-in-lood • de oorspronkelijke ramen • de oorspronkelijke balkondeur • het siermetselwerk • de kunststenen dorpels en lateien • de gootlijst • de gemetselde plantenbak • de dakkapel • de erfafscheiding
